# 東日本大震災への対応

浦安市

### iii 被害の状況写真

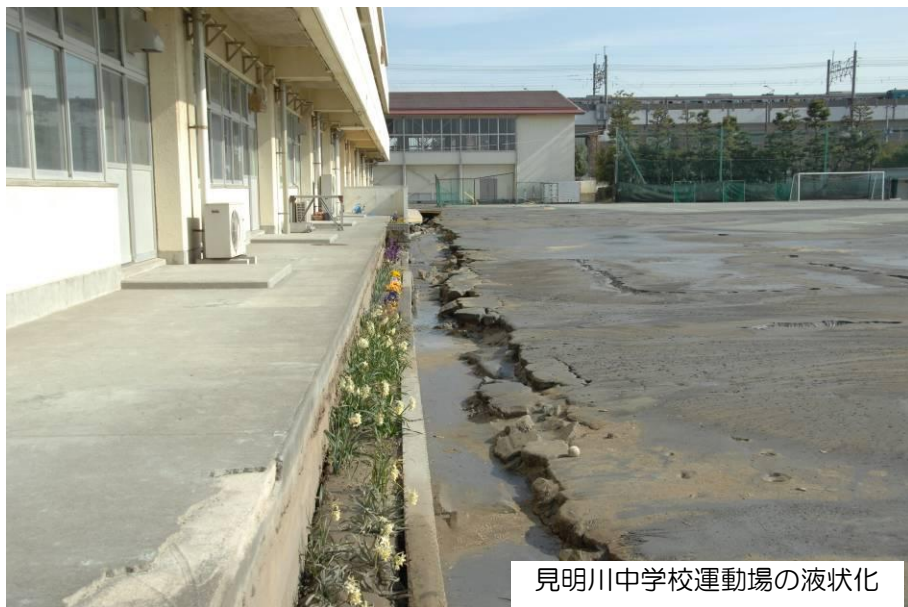
見明川中学校運動場の液状化

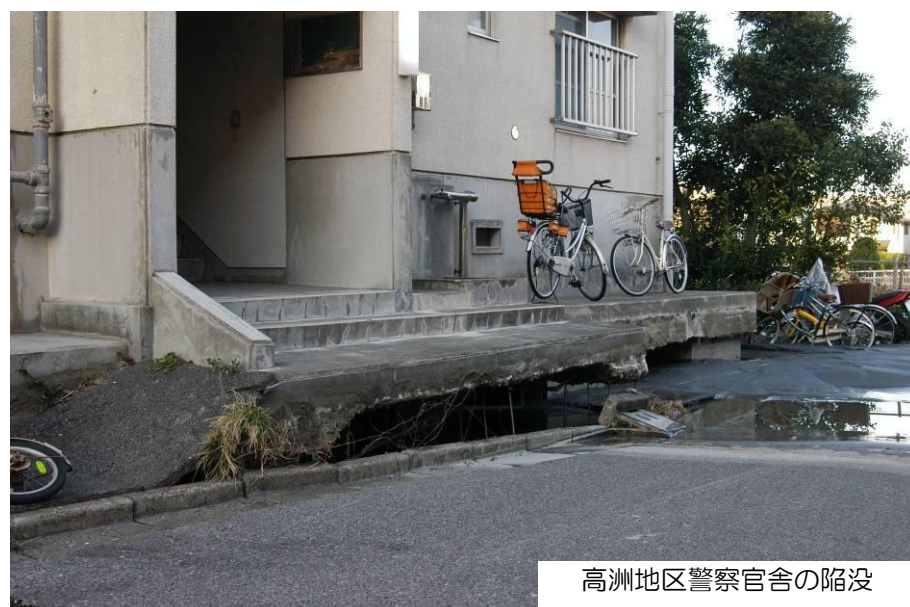
高洲地区警察官舎の陥没

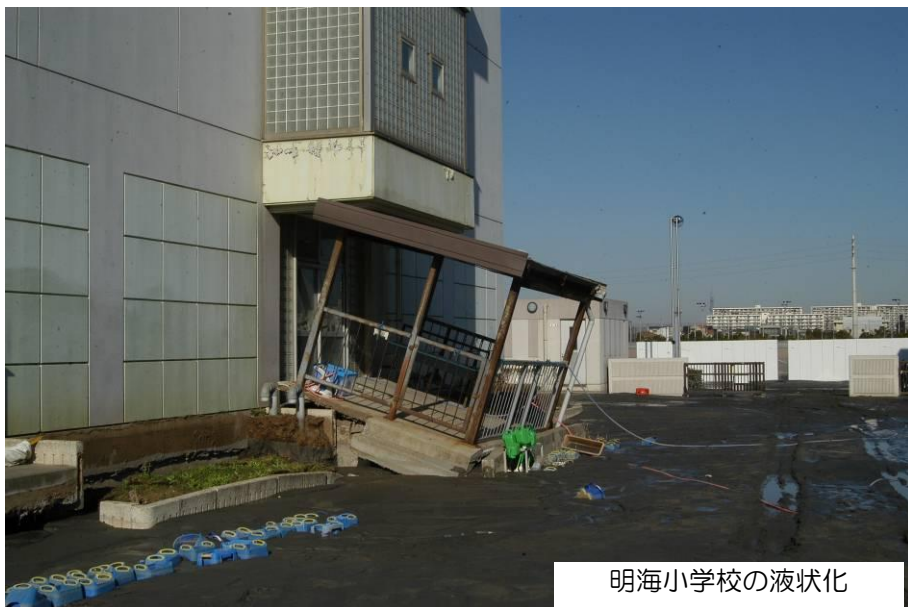
明海小学校の液状化

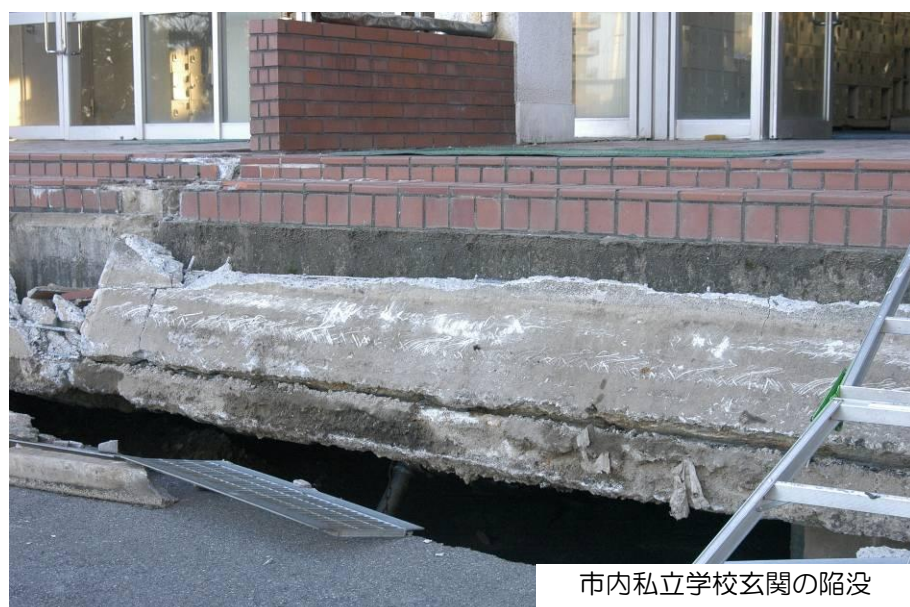
市内私立学校玄関の陥没

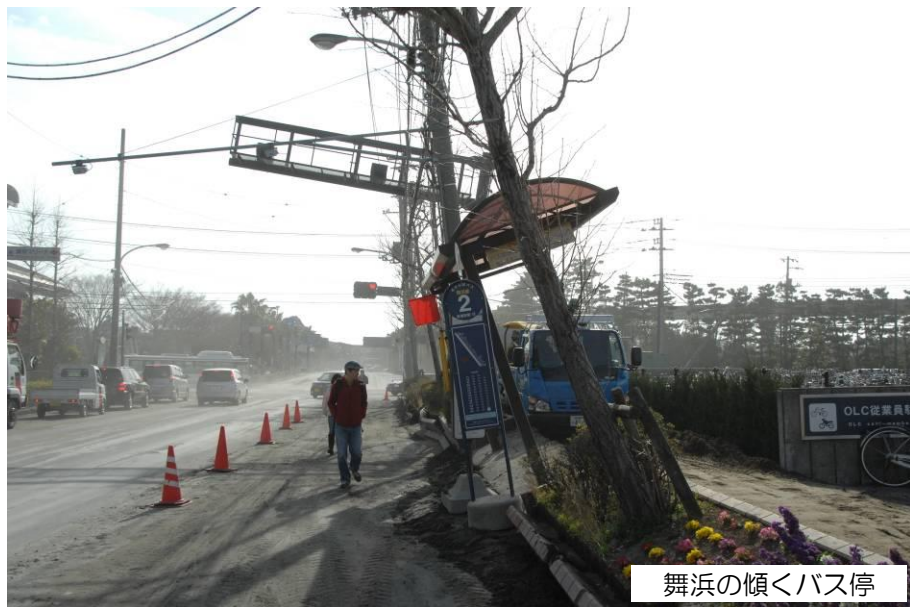
舞浜の傾くバス停

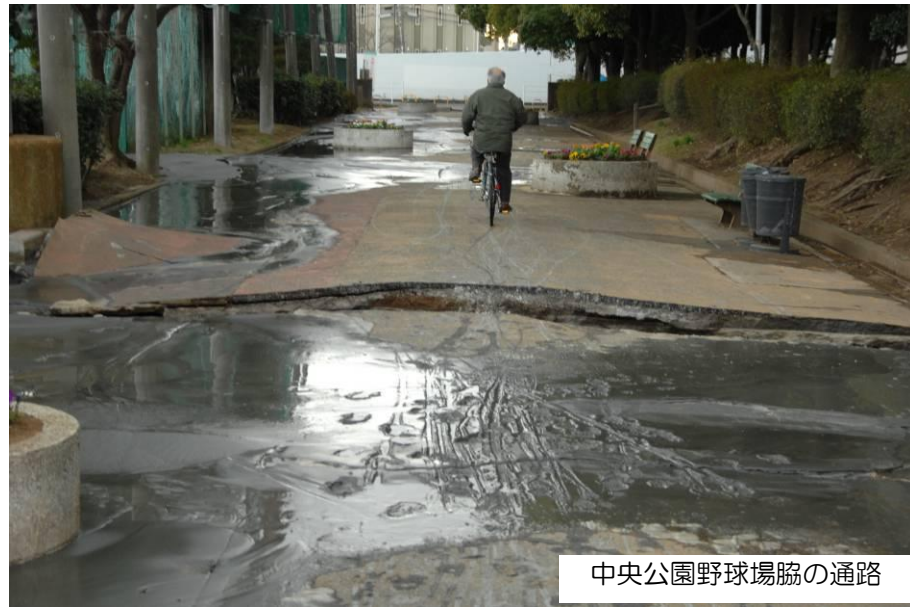
中央公園野球場脇の通路

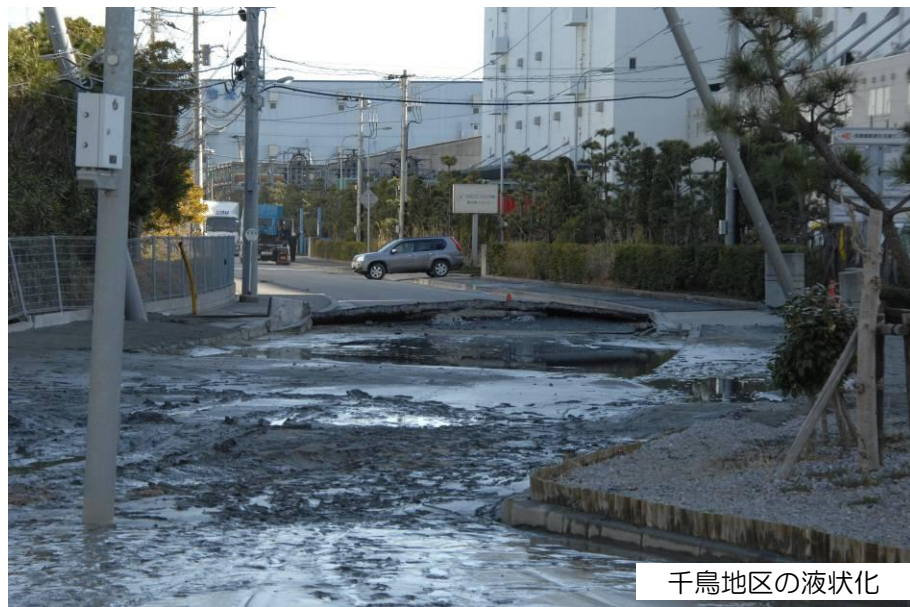
千鳥地区の液状化

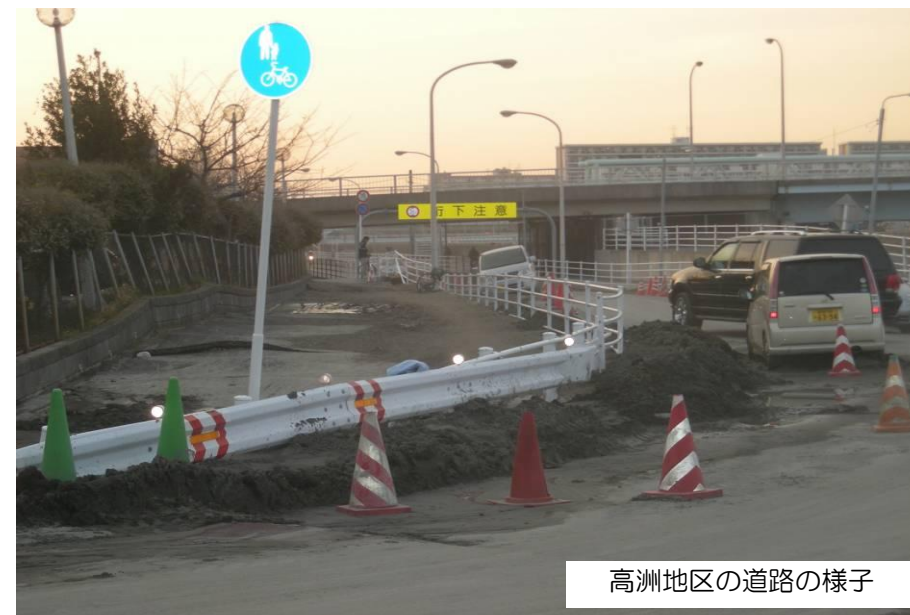
高洲地区の道路の様子

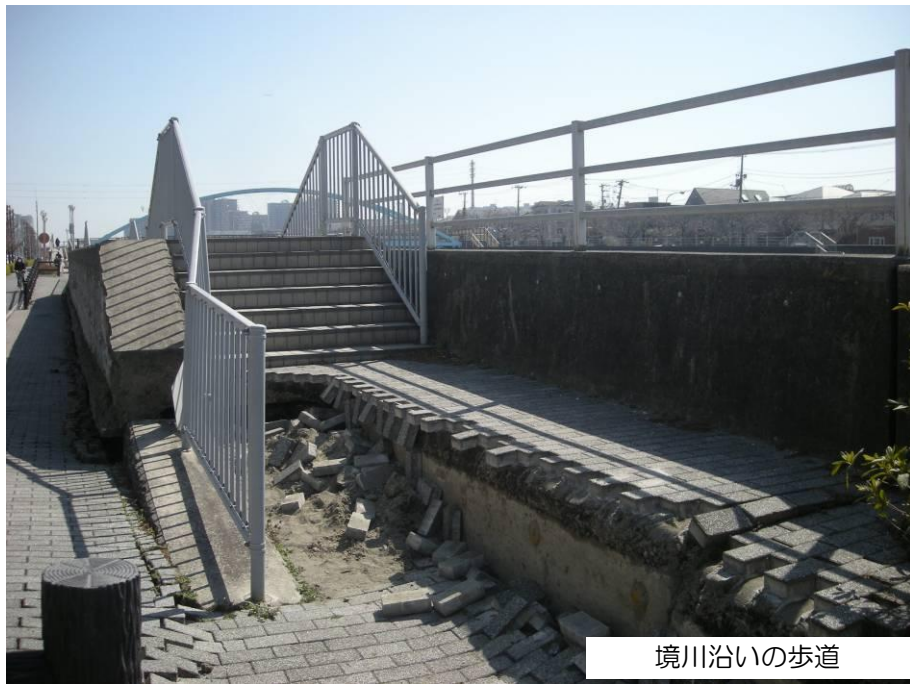
境川沿いの歩道

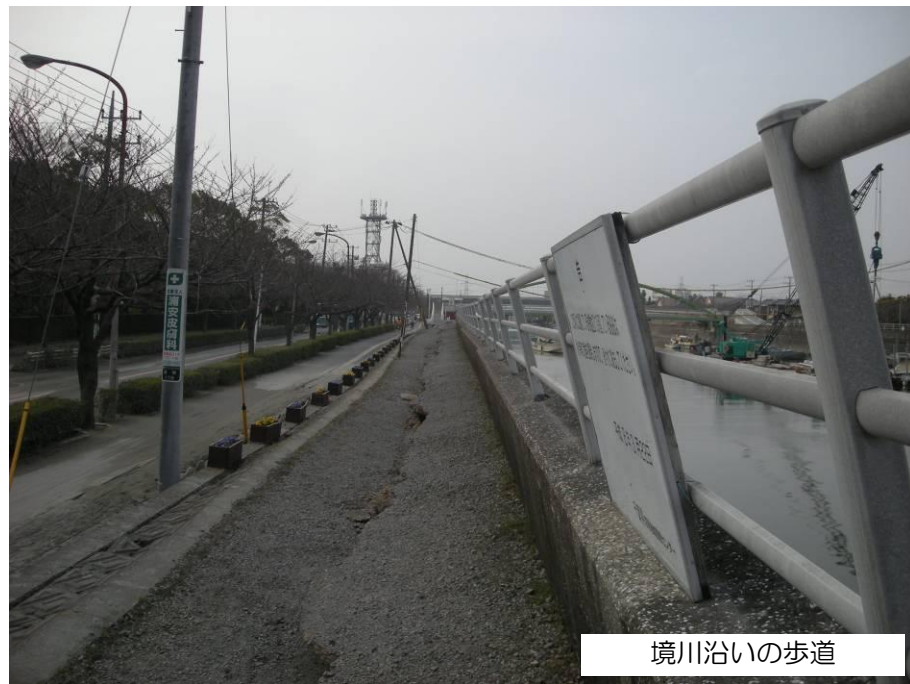
境川沿いの歩道

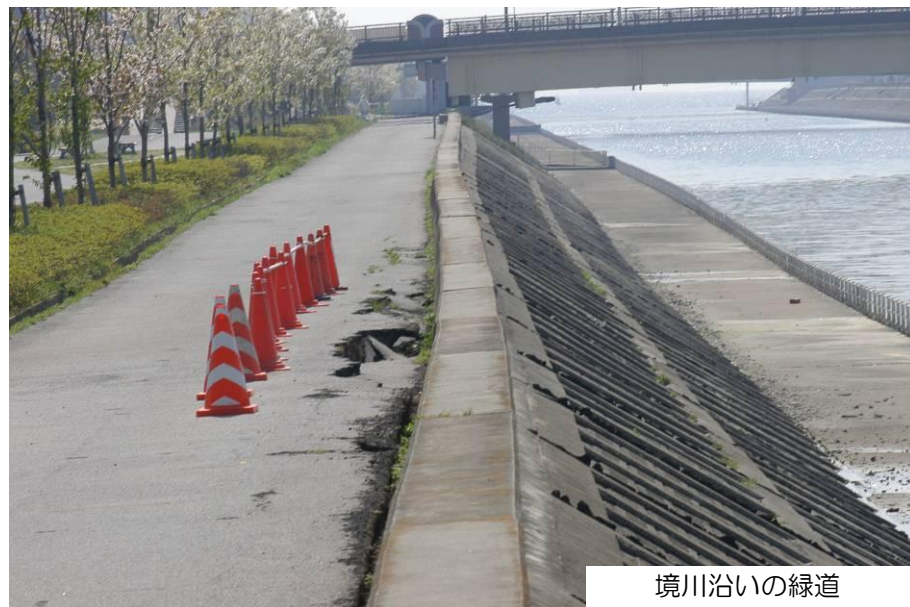
境川沿いの緑道

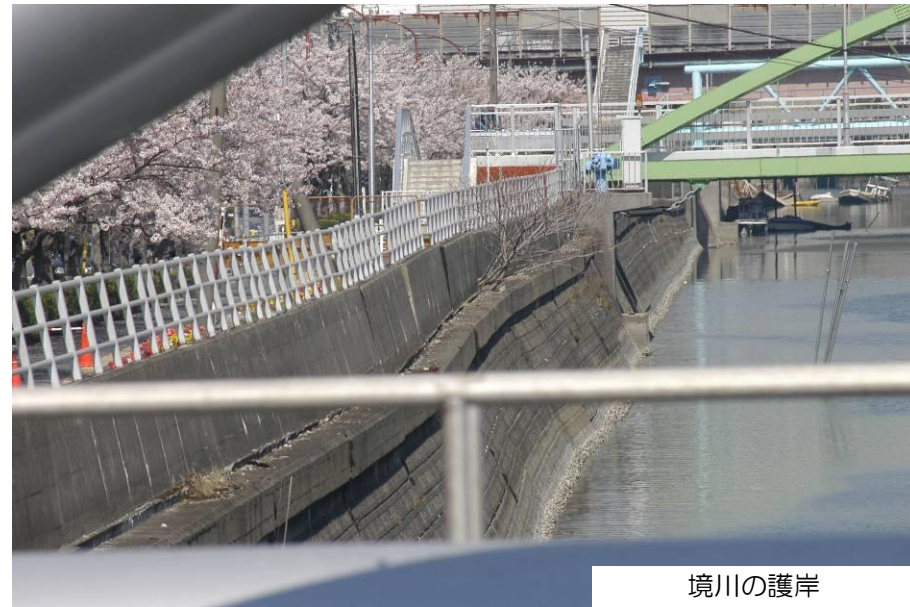
境川の護岸
